SERVO-DRIVE uno

do stojących oraz wiszących systemów sortowników śmieci

Usuwanie usterek

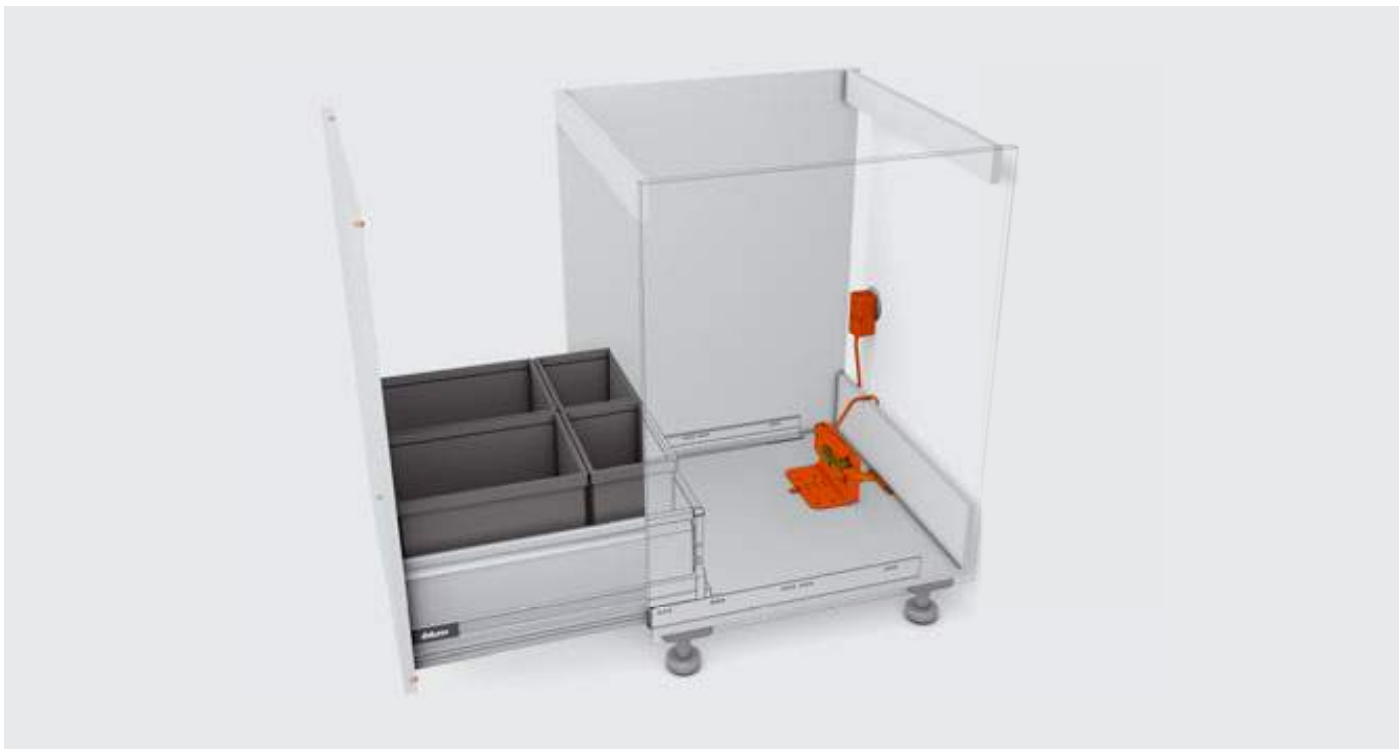
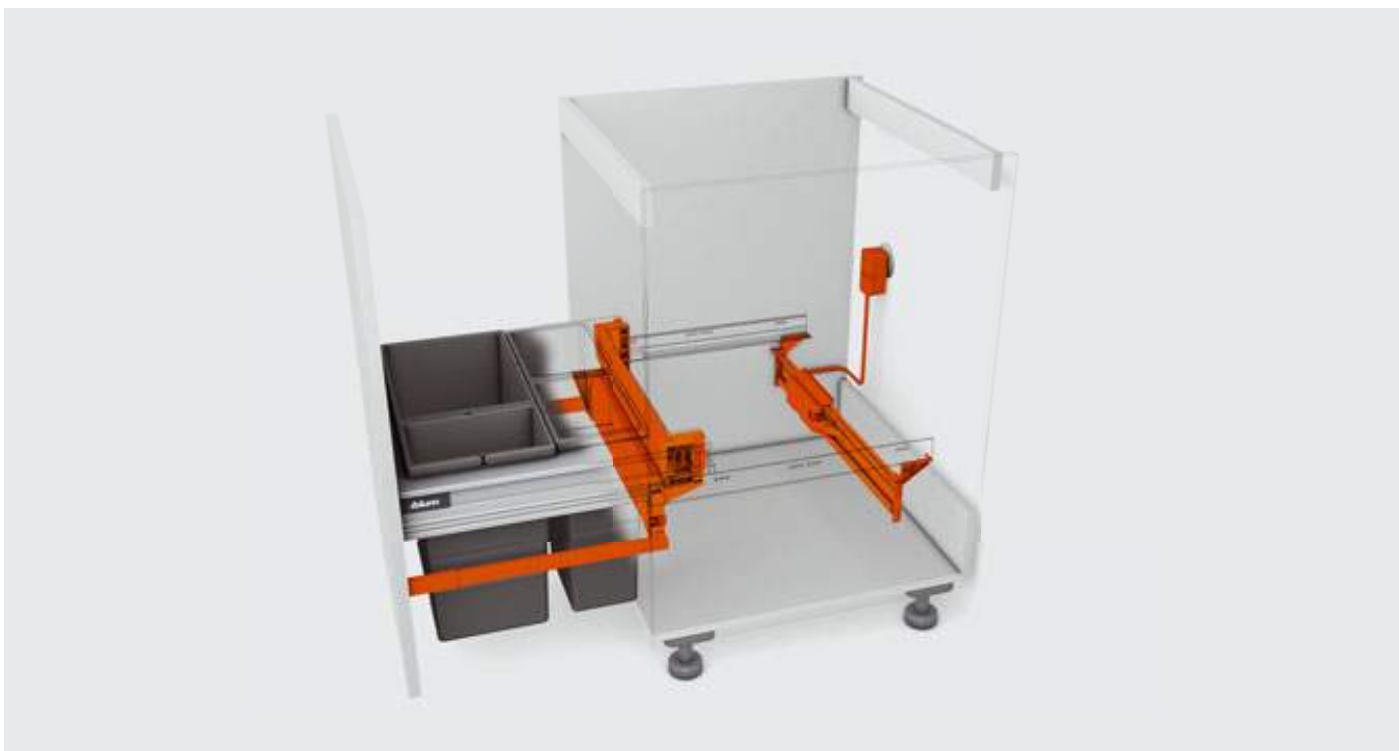
Usterka	Możliwa przyczyna	Usuwanie usterki	
1 Szuflada się nie otwiera.	Prowadnica korpusu jest źle wypoziomowana.	➤ Poprawić pozycję montażu prowadnicy korpusu.	
	Ścianka tylna jest skrzywiona.	➤ Wyprostować ściankę tylną szuflady.	
	Szuflada jest blokowana przez przedmiot.	➤ Usunąć przedmiot.

1.1 Szuflada się nie otwiera. Nie jest wymagany 2 mm odstęp na odbojnik.	Nie ma zamontowanego dystansu Blum.	➤ Wysokość frontu mniejsza niż 300 mm: zamontować 1 dystans Blum na stronę. ➤ Wysokość frontu większa niż 300 mm: zamontować 2 dystanse Blum na stronę.

Dystanse standardowe pozostają nadal przymocowane do frontu.	➤ Usunąć dystanse standardowe. ➤ Załączone dystanse Blum zamontować w korpusie.
